## **Opinia chiropterologiczna dot. budynku Szkoły Podstawowej nr 1 w Złotoryi**

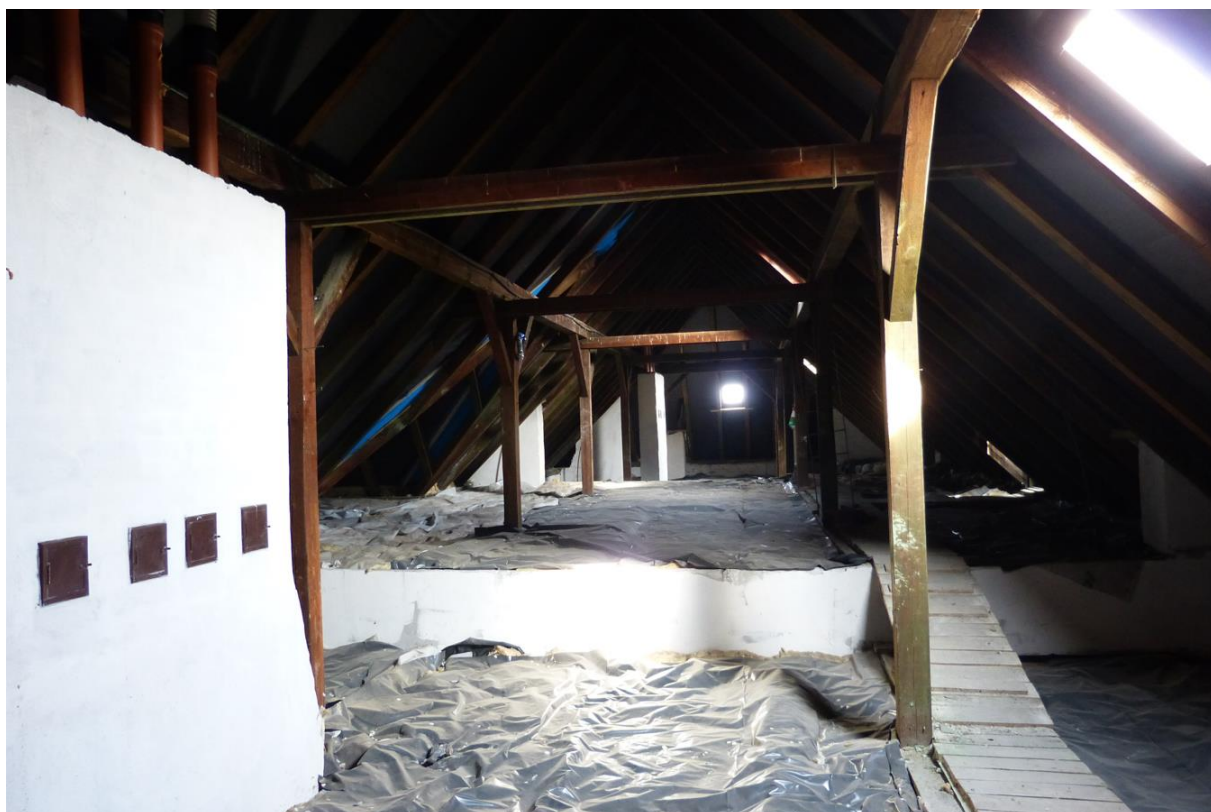
Fot. 2. Strych inwentaryzowanego budynku.

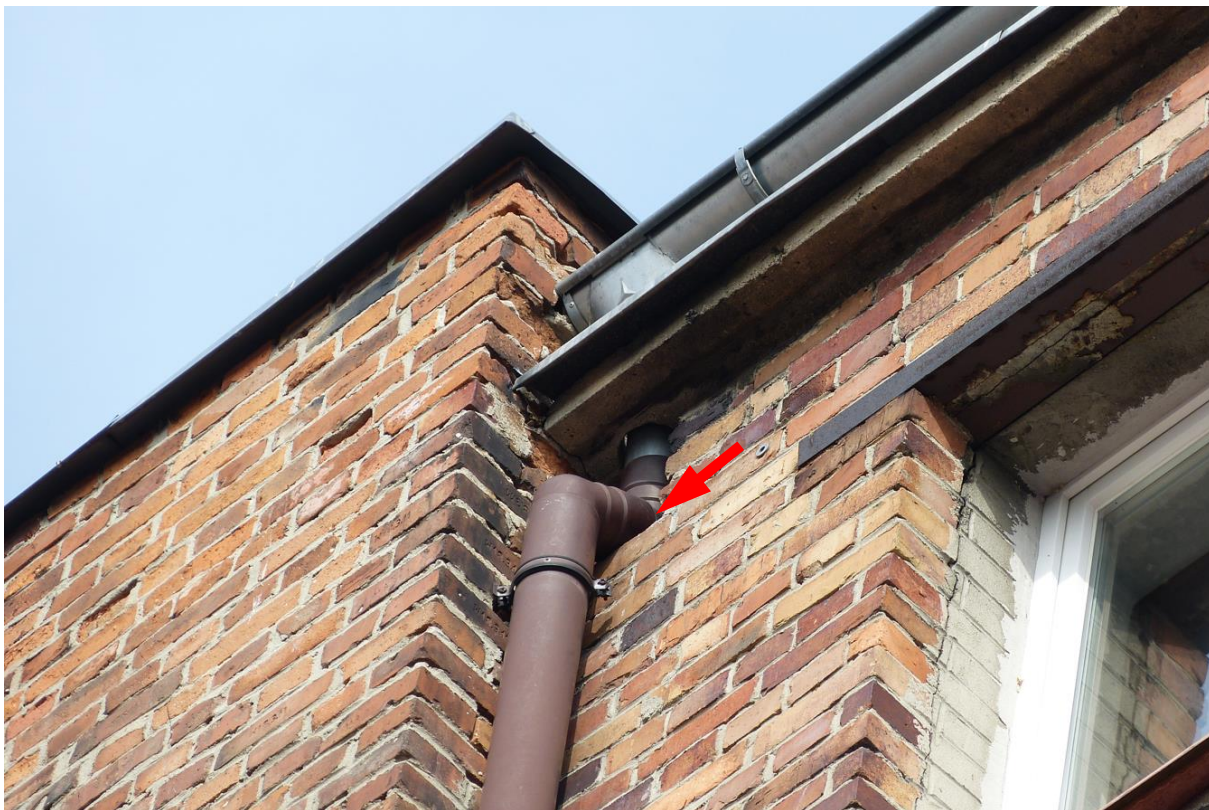
Budynek poddany ekspertyzie poprzez obecność otworów i szczelin za rynnami oraz w podmurówce dachu posiada znaczenie dla nietoperzy m.in. karlika małego *Pipistrellus pipistrellus*, karlika większego *Pipistrellus nathusii*, niektórych gatunków mroczków *Eptesicus* oraz nocków *Myotis*. Na strychu nie stwierdzono obecności tej grupy zwierząt.

Fot. 3. Lokalizacja potencjalnej kryjówki nietoperzy.

W ramach minimalizacji negatywnego wpływu inwestycji na chronione gatunki nietoperzy, należy zastosować działania, w wyniku których obiekt po przeprowadzonym remoncie odzyska walory przyrodnicze. Działaniami takimi będzie wywieszenie w szczytowej części elewacji 2 budek dla nietoperzy w wersji natynkowej lub podtynkowej.

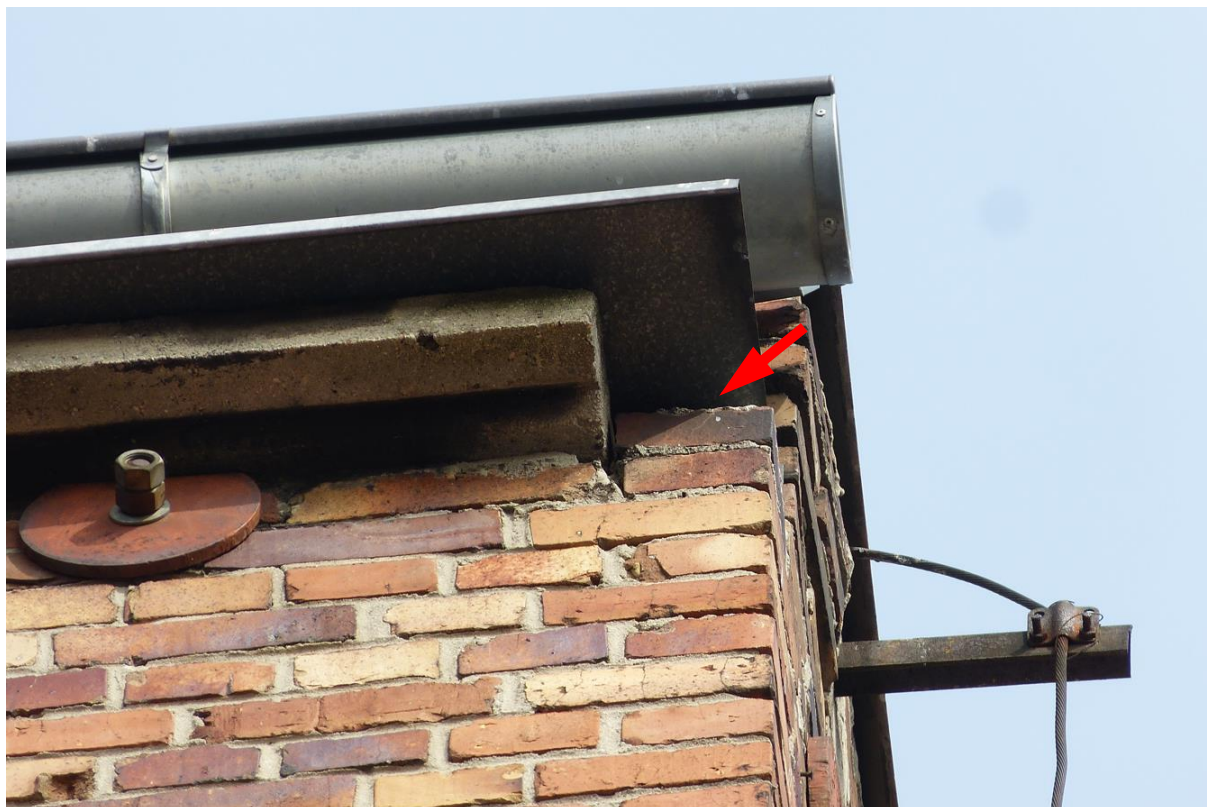
Fot. 4. Lokalizacja potencjalnej kryjówki nietoperzy.
