## 8. DACH I POKRYCIE DACHOWE

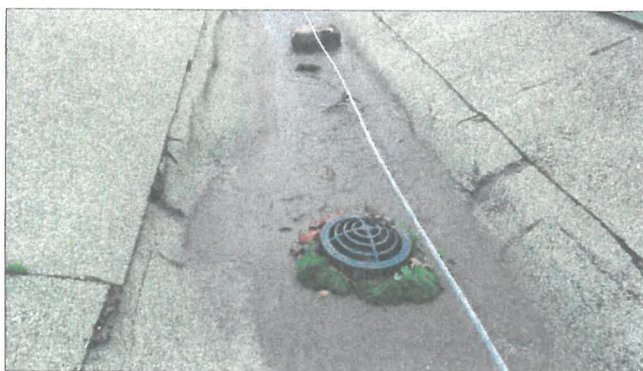
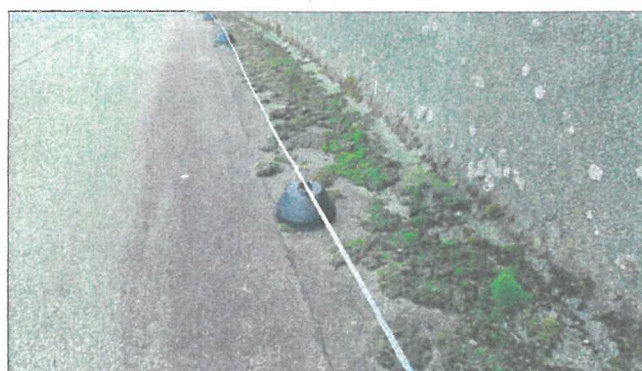
Nad halą, na dachu kolebkowym pokrycie dachowe wykonane z papy termozgrzewalnej prawidłowo chroni halę przed negatywnym oddziaływaniem czynników zewnętrznych. W trakcie przeglądu stwierdzono przy ogniomurkach zielone wykwity i mech, który należy usunąć. Kosze zlewowe też są zarośnięte mchem i trawą oraz oblepione różnymi zanieczyszczeniami. Należy je wyczyścić. Ponadto zauważono uszkodzony naciąg instalacji odgromowej oraz odpięty od opierzenia zwód piorunochronny. Uszkodzenia te należy usunąć. Ogólny stan techniczny pokrycia dachowego nad halą sportową określa się jako dobry.

Fot. Nr 9+10. Widok pokrycia dachowego nad sala sportową.

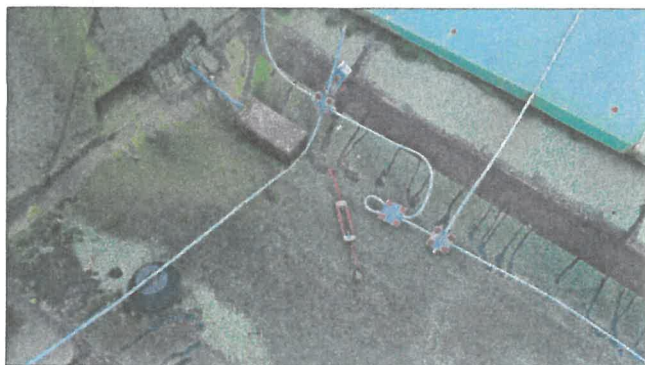
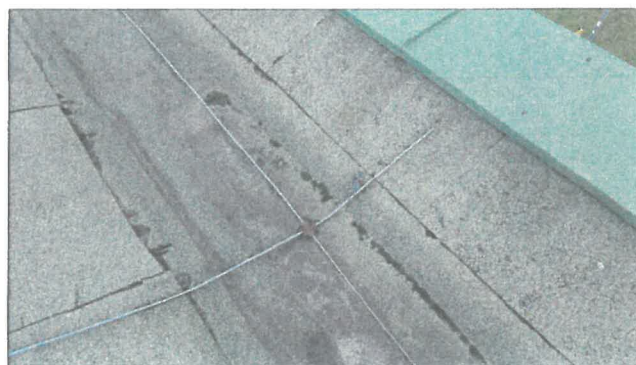
Fot. Nr 11+12. Widok uszkodzonej instalacji odgromowej na dachu sali sportowej.

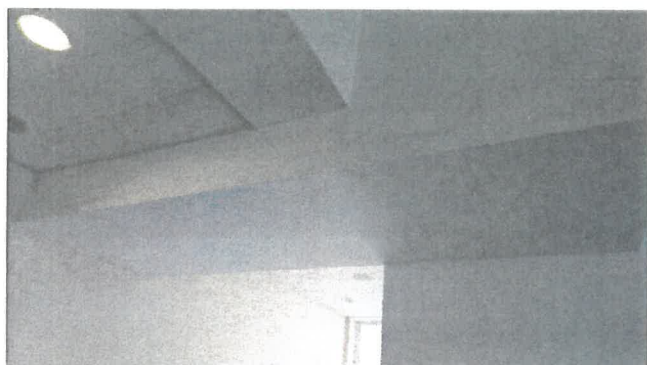
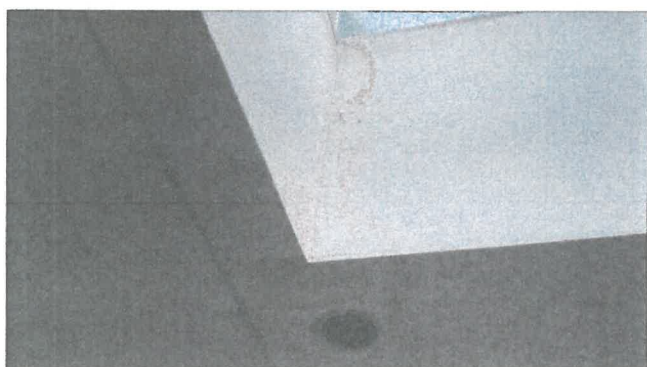
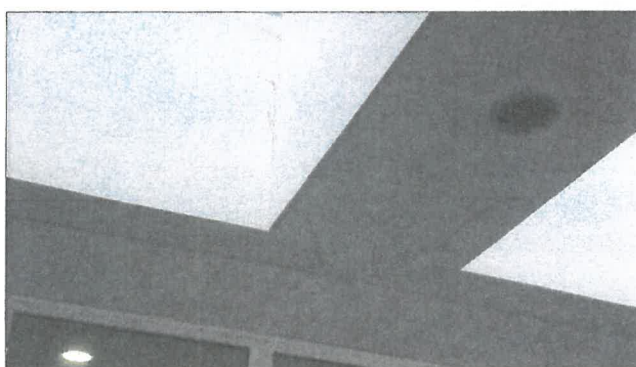
Nad klatką schodową i korytarzami dach nieszczelny. Na sufitach stwierdzono liczne zacieki i odwarstwienia gładzi szpachlowej. Uszkodzenia występują głównie w rejonie klap dymowych oraz przy pomieszczeniu księgowości. W trakcie opadów deszczu woda kapie z sufitu na schody. W trakcie oględzin dachu nie zauważono uszkodzeń w pokryciu dachowym. Zgrzewane łączenia papy są szczelne, klapy dymowe i ich opierzenia nie wykazują śladów uszkodzeń. Zakotwienia stojaków paneli z dachem też wydają się być szczelne. Trudno jednoznacznie stwierdzić co jest przyczyną przenikania wody do pomieszczeń. Przyczyną mogą być nieszczelne klapy dymowe, wadliwie zamocowane stojaki od paneli fotowoltaicznych, uszkodzone kosze zlewowe i rury spustowe, a także niewidoczne dla oka uszkodzenia papy termozgrzewalnej, którą ułożono 17 lat temu. Ponadto dach jest miejscami porośnięty mchem. Kosze zlewowe też są zarośnięte mchem i trawą oraz oblepione różnymi zanieczyszczeniami. W pierwszej kolejności należy oczyścić dach i kosze z wszystkich zanieczyszczeń. Następnym krokiem powinno być sprawdzenie szczelności klap dymowych. Jeśli klapy będą szczelne, to nie pozostaje nic innego jak zdemontować kilka stojaków od paneli fotowoltaicznych i sprawdzić czy w miejscu kotwienia woda nie przenika pod papę. Nie bez znaczenia jest fakt, że zacieki pojawiły się po montażu paneli na dachu. Przed montażem paneli nie było żadnych problemów z dachem i jego pokryciem. Po zlikwidowaniu nieszczelności w dachu należy przeprowadzić prace remontowe w korytarzach i na klatce schodowej. Sufity należy dokładnie osuszyć, następnie zagruntować i nałożyć nowe gładzie szpachlowe. Na koniec całość pomalować farbą lateksową lub silikonową.

Fot. Nr 13+16. Zacieki na suficie klatki schodowej.

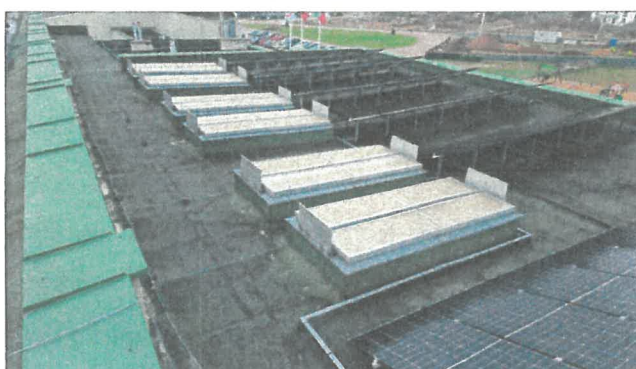
Fot. Nr 17+18. Widok dachu nad klatką schodową i częścią administracyjno-socjalną.
