Przesiewacz podkładowy jest przenośną , autonomiczną stacją do odsiewu materiałów na różne wielkości takich jak piasek , żwir , kamienie ,gлина, węgiel, odpady ( foto 1-6).

Marka - Mc Closkey

Model – R 155

### **III Stan techniczny maszyny:**

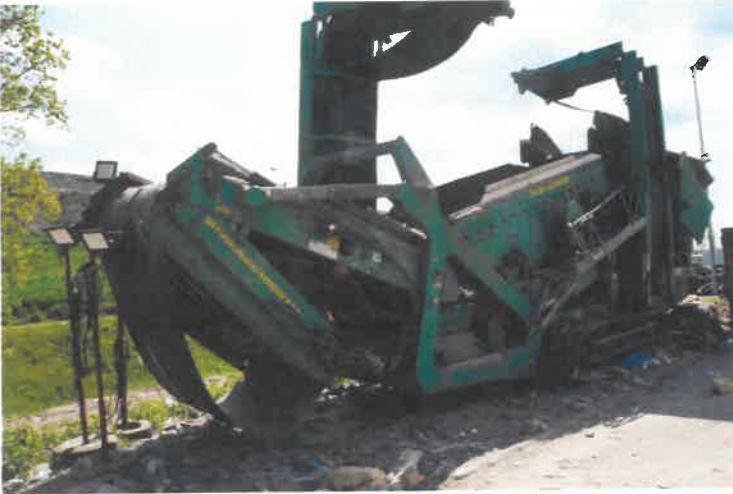
3

- oblachowanie zewnętrzne powierzchniowo skorodowane , powłoka lakierowa zmatowiała z punktowymi odpryskami, ( foto )
- drabinka prawa pogięta ( foto 3),

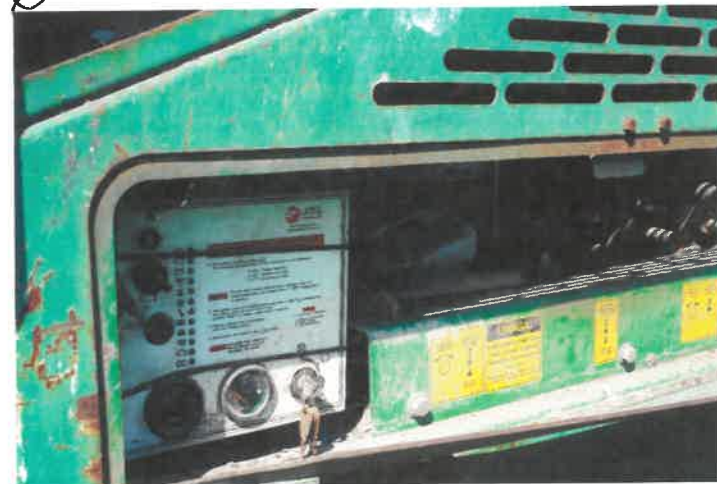
6

- panel sterowania – dźwignie w zamykanej skrzynce ,sprawne , dodatkowo maszyna wyposażona jest w pilota umożliwiającego sterowanie z zewnątrz, ( foto 6)

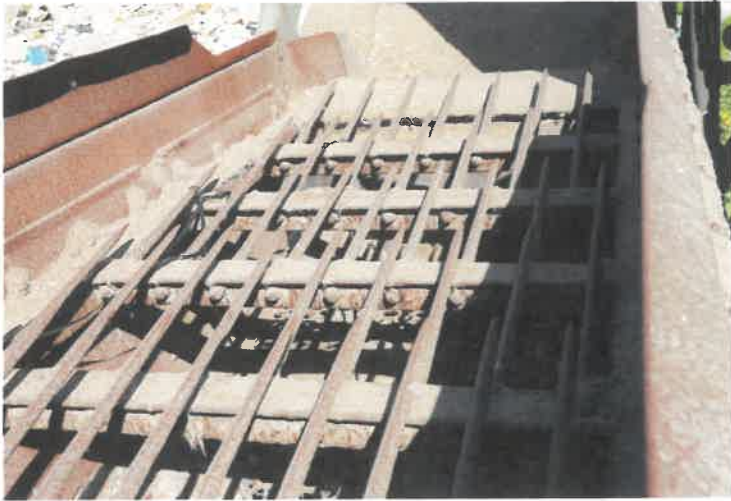
9

- ruszt główny przesiewacza znacznie skorodowany ( foto 9,10),
- siatki przesiewacza w znacznym stopniu skorodowane , wymagają wymiany,
- obudowa komory przesiewacza powierzchniowo skorodowana , miejscami pokaleczona ( foto 9).

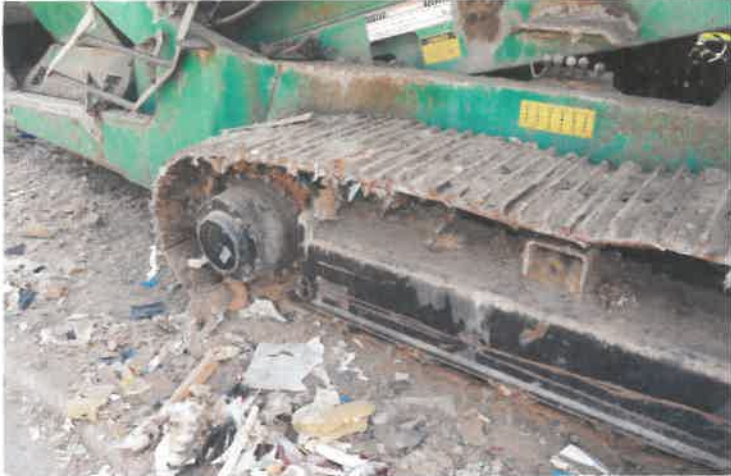
11

- układ jezdny – gąsienice o szerokości 560 mm skorodowane, zabrudzone resztkami ziemi, koła napędowe znacznie skorodowane , stopień ugięcia ok. 10 mm ( foto 11,12 ),
- pompa hydrauliczna zastana ( nieużytkowana) ,śladów wycieków czynnika roboczego .nie stwierdzono, węże gumowe o obniżonej wytrzymałości i mikropęknięciami,
- siłowniki hydrauliczne sterowania pomostami - obudowy skorodowane, tłoczyska bez śladów wycieków , zużycia i korozji ( foto ).

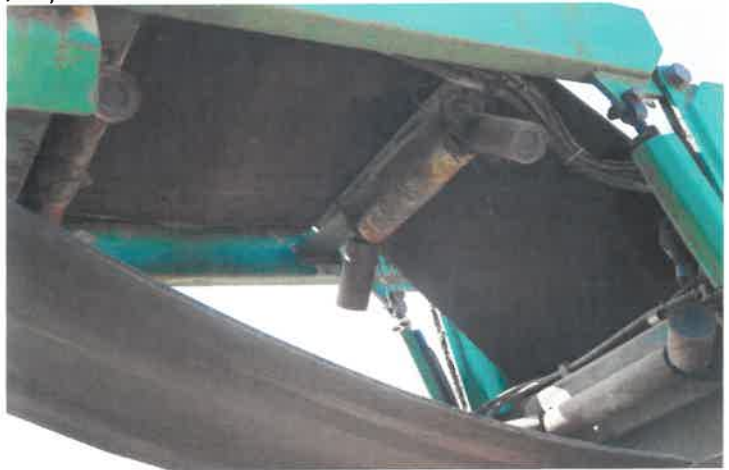
14

- taśmy nośne materiału lewa i prawa zużyte , krawędzie postrzępione , miejscami wytarte , i rozciągnięte ( foto 14,15) ,
- taśma tylna pokaleczona , wytarta i rozciągnięta ( foto 16),

- sprężyny amortyzujące osłabione , skorodowane ( foto 19),
- rolki taśmociągów- powierzchnie robocze częściowo wytarte , skorodowane , ułożyskowanie zanieczyszczone pyłem i rdzą ( foto 14),
